УСТОЙЧИВОСТЬ ОТКОСОВ ВЫЕМОК И НАСЫПЕЙ НА ГОРНЫХ ДОРОГАХ

Соск. *Чочиев Р. С.*,
асп. *Цховребов И. П.*

Северо-Кавказский горно-металлургический институт
(государственный технологический институт),
г. Владикавказ, РСО-Алания, Россия

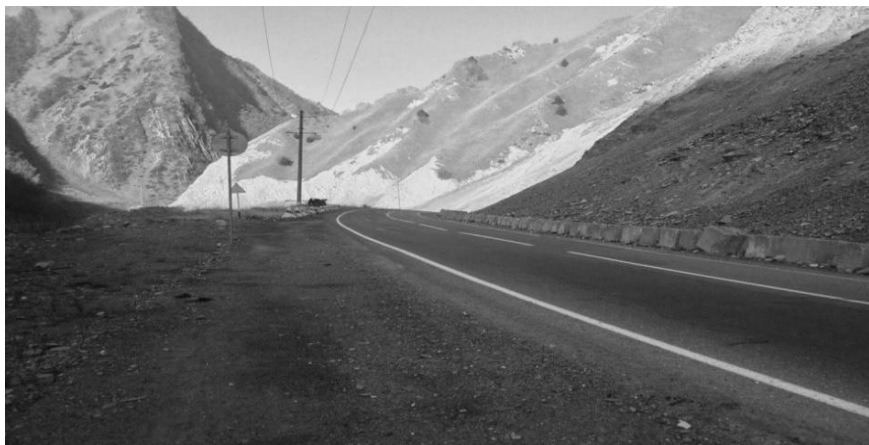
Оползни и осыпи в горной и высокогорной части Кавказа имеют широкое распространение. Как правило, причиной возникновения оползней и осыпей являются крутизна склонов, тектонические движения, повышенная трещиноватость, переувлажнение горных пород и другие факторы. На рис. 1 показан пример осыпаного откоса на Транскаме и защитная стенка из бетонных блоков.

Рис. 1. Типичные осыпные явления верхнего откоса на участке Транскама.

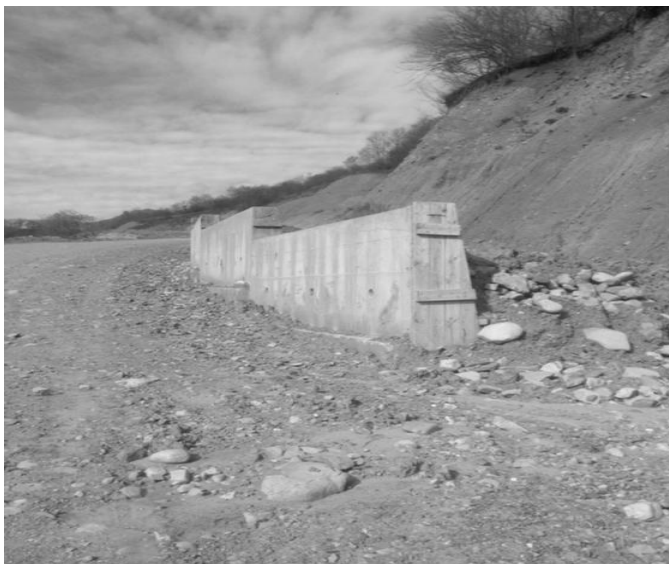
Применение «серпантина» вызывает необходимость устройства высоких насыпей и глубоких выемок, а их строительство в осыпно-оползневых условиях требует устройства подпорных стен. На рассматриваемом участке подпорные стенки, призванные защитить дорогу от оползней и осыпей, были установлены без расчетов и соблюдения СНиП, а всего лишь для раздувания сметной стоимости дороги. По указанным строительным нормам подпорную стену следует проектировать при защите от сползания какого-нибудь строения, в остальных случаях определенный расчетом предполагаемый к сползанию грунт убирается с откосов. Тем самым наличие подпорных стен в проекте и на практике не обосновано.

Рис. 2. Подпорные стены на скальных выемках, построенные без соответствующего анализа.

Анализ обследуемого участка дороги показал, что подпорные стенки, запроектированные и построенные на откосах со скальными породами V–VI группы грунтов, не выполняют своих функций (рис. 2).
