СТРЕСС-КОРРОЗИОННЫЕ ПОВРЕЖДЕНИЯ МАГИСТРАЛЬНЫХ ГАЗОПРОВОДОВ*

Статья посвящена изучению и моделированию развития стресс-коррозионных дефектов на магистральных газопроводах, которые являются основными причинами аварий на газопроводах диаметром 1220, 1420 мм.

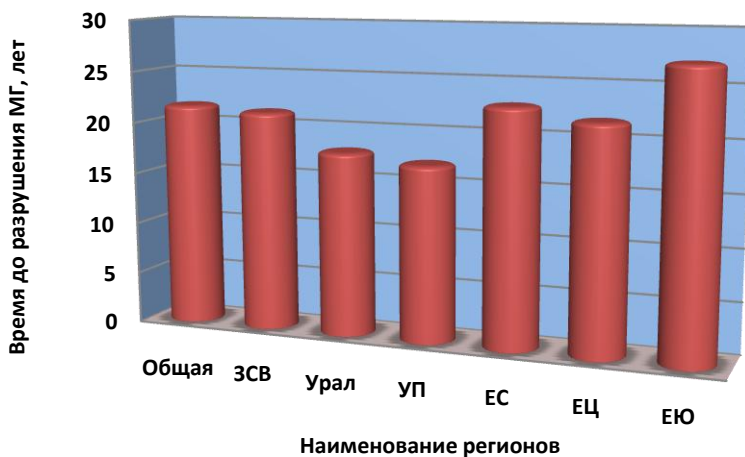
Рис. 1. Среднее время до разрушения МГ по причине КРН.

(ЗСВ – Западная Сибирь (Восток); УП – Уфимское плато;
ЕС – Европа (Север); ЕЦ – Европа (Центр); ЕЮ – Европа (Юг)).

Результаты статистической обработки данных по отказам МГ, произошедшим в период с 1991 – по 2010 гг., представлены на рис. 1 [2].

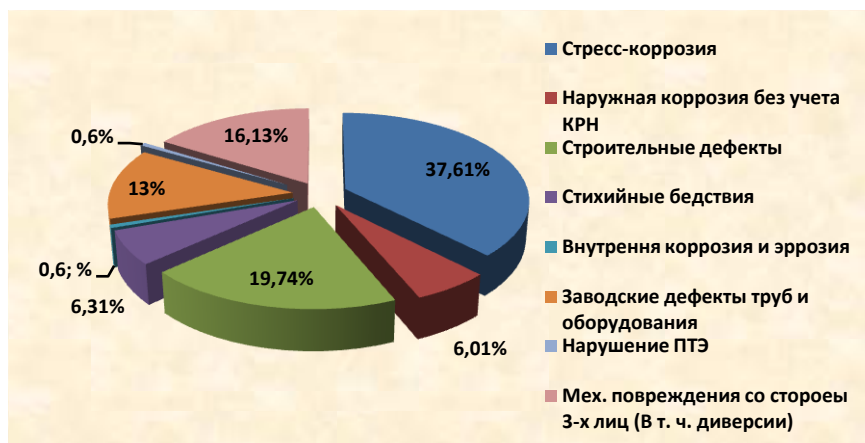
Рис. 2. Распределение аварий, произошедших на линейной части за период 1996–2005 гг. ОАО «Газпром».

На рис. 2 представлено распределение аварий по причине их возникновения на газопроводах ОАО «Газпром»[3]:

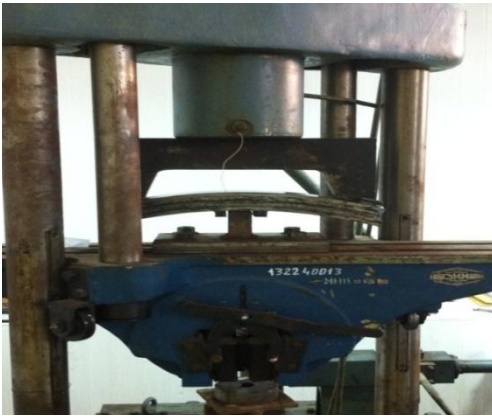
Образцы испытывали на циклическую трещиностойкость с циклом нагружения $(0,6-0,8)\sigma_T$. Предварительно на внешней поверхности образца фрезой наносили полуэллиптические надрезы (имитация поверхностной трещины) шириной $\eta=0,6$ мм, длиной по поверхности $2l=8$ мм на глубину $a=1,5$ мм (рис. 5).

Рис. 5. Испытание образца.

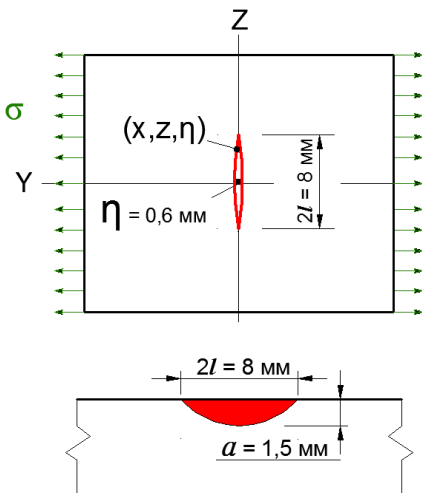
В ходе проведения работ было изготовлено 3 образца. Геометрические, физические и прочностные характеристики образцов идентичны. На центр каждого образца в поперечном направлении наносился полуэллиптический надрез (рис. 6):

Рис. 6. Схема расположения полуэллиптической трещины.

a – глубина трещины,
 η – расстояние между берегами трещины,
 $2l$ – длина по поверхности, при напряжении $\sigma_{\max} = 0,8\sigma_T$.

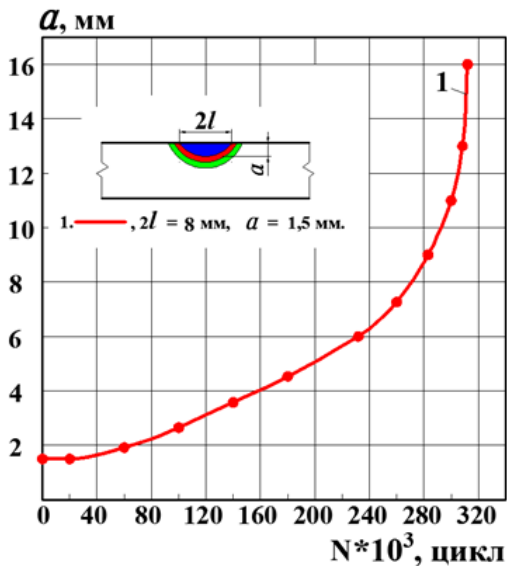
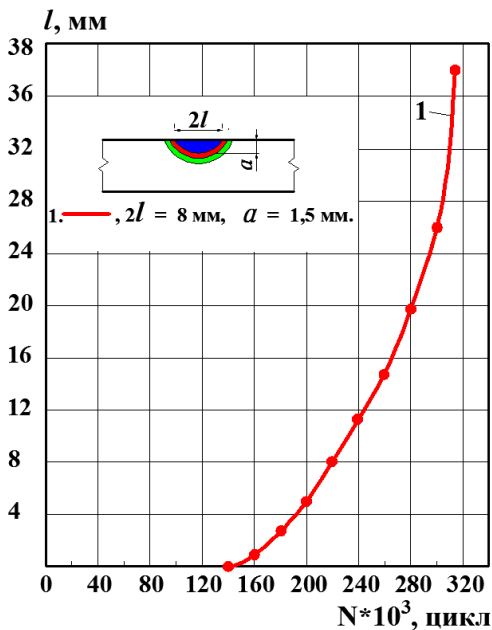
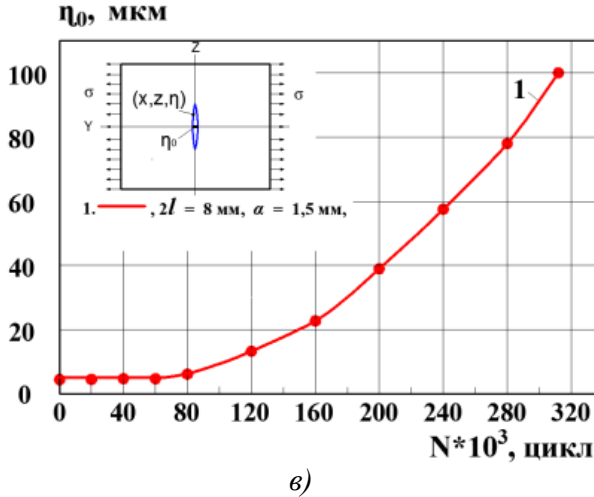
Рис. 7. Начало (окончание на с. 42).

Рис. 7. Развитие наведенных трещин эллиптической формы на образцах из трубной ст. X70, $\varnothing 1420$ мм, $\delta = 15,7$ мм по толщине (а), по поверхности (б) и раскрытию берегов трещины (в) при циклическом нагружении $\sigma_{\max} = 0,8\sigma_T$, $f = 330$ ц/м, $R = 0,6$.

После проведения испытаний (циклические нагружения: $\sigma_{\max} = 0,8\sigma_T$, $f = 330$ ц/м, $R = 0,6$) были получены кривые развития наведенных трещин эллиптической формы (рис. 7).

Как видно из рисунков первая стадия развития трещины при циклических испытаниях характерна интенсивным ростом трещины по толщине образца (составляет 20–25 % толщины), отсутствием изменений размера по поверхности и незначительным увеличением раскрытия берегов. На второй стадии наблюдается увеличение роста трещины по толщине, поверхности и раскрытию берегов. При достижении критических размеров трещины по толщине образца ($a \approx 32\text{--}37$ %), $250 \cdot 10^3$ циклов, вторая стадия развития полуэллиптической трещины переходит в завершающую стадию. На завершающей стадии наблюдается резкое увеличение скорости роста трещины по глубине и поверхности с небольшим увеличением скорости раскрытия берегов трещины, до полного разрушения образца. Образец на третьей стадии достигает полного разрушения за $70 \cdot 10^3$ циклов. Суммарное количество циклов, приводящее к разрушению образца, для трещины с начальным размером $2l = 8$ мм составило $310 \cdot 10^3$ циклов.
